# ラーハウザー記念東北学院礼拝堂 ステンドグラス修復の記録

修復作業期間 平成 29 年 8 月 1 日～  
完成取付け 平成 30 年 3 月 2 日

# ラーハウザー記念東北学院礼拝堂ステンドグラス 修復報告書

光ステンド工房  
平山健雄

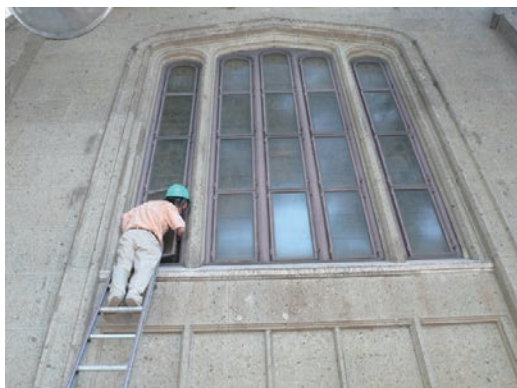
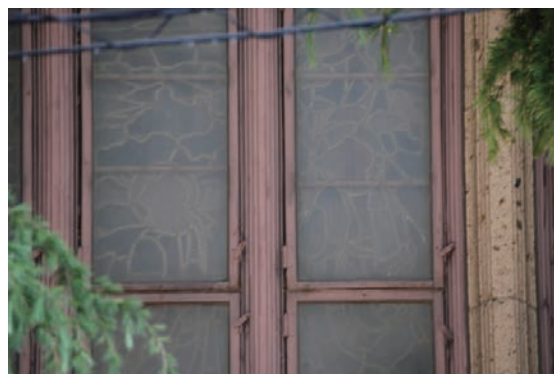
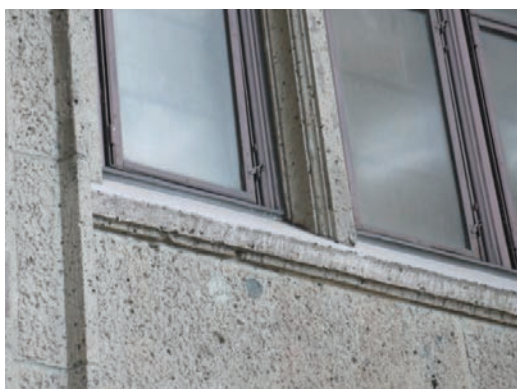
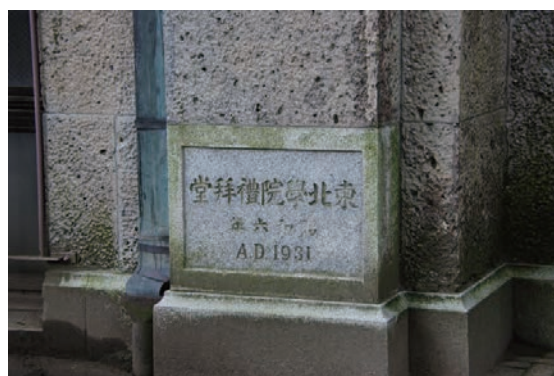
1932 年設置されたステンドグラス（以下パネル）の外部からの現状調査では、アクリル系の板が施工されている開閉窓を開け、外部からパネルの状態を見る。内部から見ただけではわかりづらいパネルの変形が一番下のパネルに関してだけだが見ることが出来た。砂埃や植物の葉の侵入、補強棒に結び付ける針金の劣化による緩み、ガラスの汚れ、開閉窓ペフの劣化など、経年変化と思われる状態が見受けられる。ガラスとガラスをつないでいる鉛棧の劣化によるパネル全体、上下左右のゆがみ、はしごに上っての目視での確認で他のパネルにも同様の変形があることが判断出来る。外部からの調査は適切な足場が無いと危険なためここまでとする。

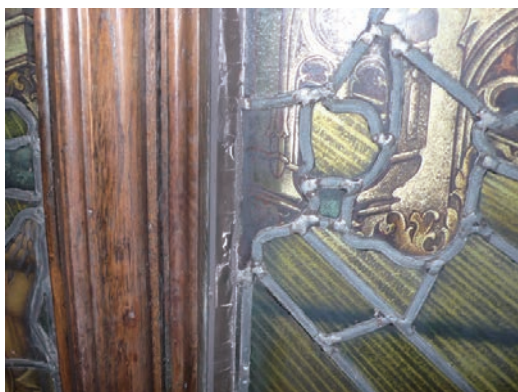
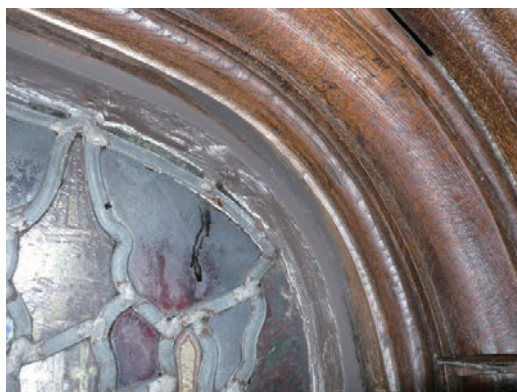
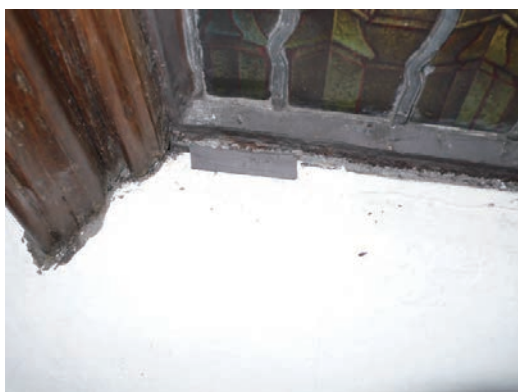
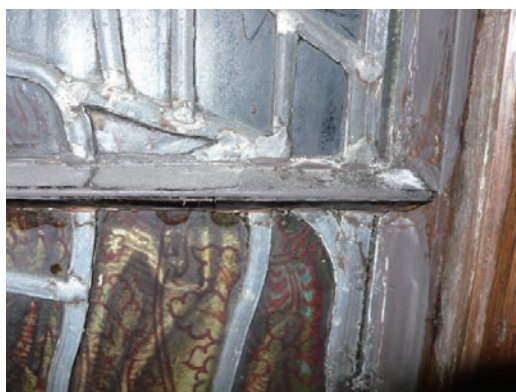
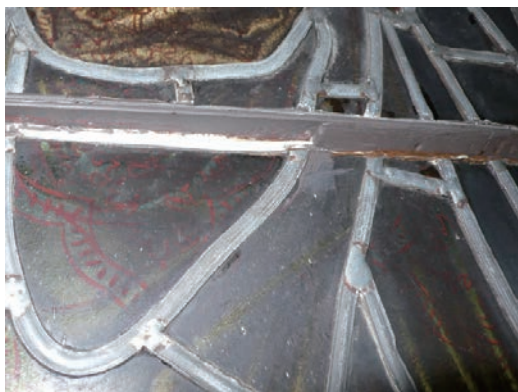
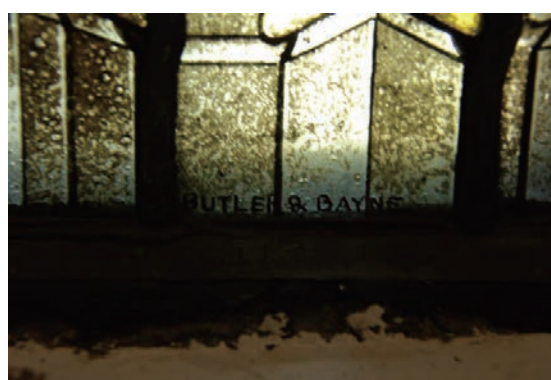
内部から見るとパネルは鉄枠にパテにより固定されており、パテの収縮によるひび割れ、劣化による脱落、鉛棧の縁からのパテのはみ出し、又、パテへの塗装時のペイントがガラスに掛かっている部分が数カ所ある。

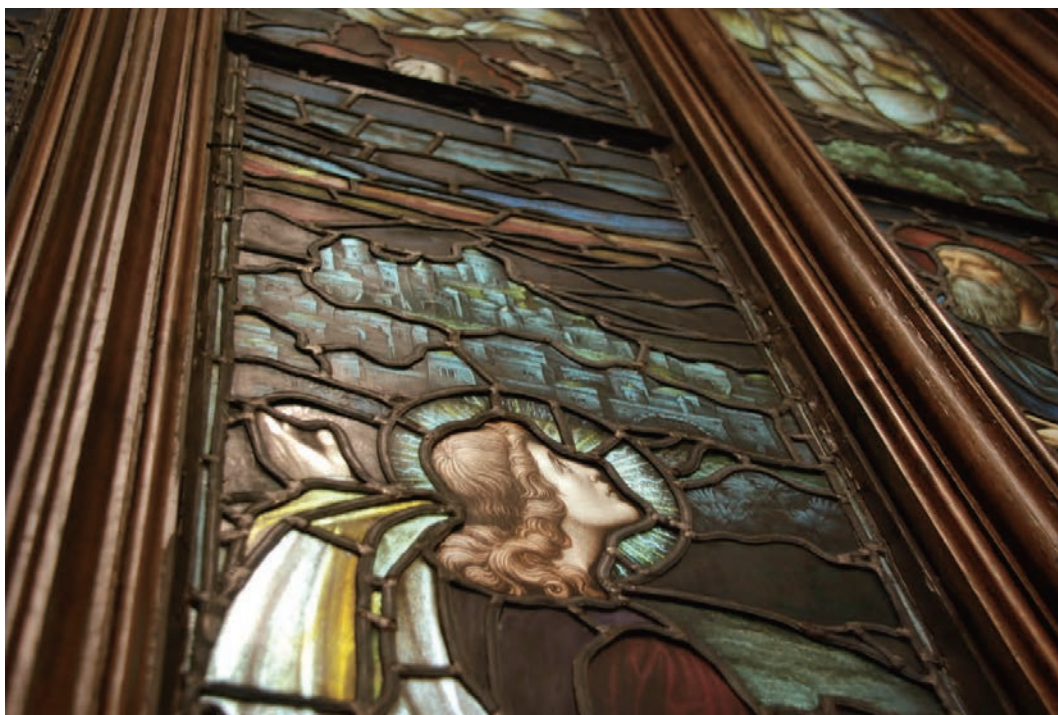
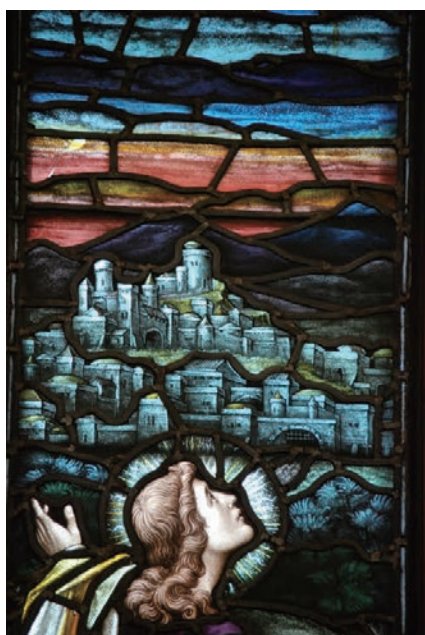
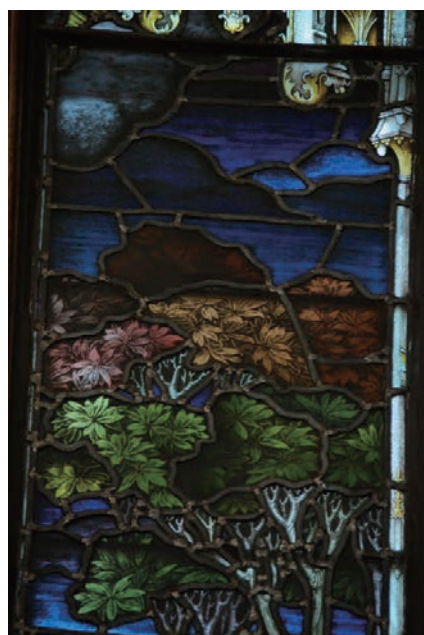
内部からの調査は足場が無いいため限られるが、目視では、1列各縦4枚つなぎで5列、全ての20枚のパネルに横方向は弓なり、縦方向はS字形に15~20mmのせり出し変形が見られ、それによるガラス割れが分解して判明したが、結果としては100ヶ所以上見られた。ガラスの重さを支持している鉛棧の劣化とパネル自体の経年変化でこのままでは崩落の危険性が多分にあり、制作から85年経っており修復の時期と判断出来る。又、地震の揺れによる割れでガラス表面の剥離もある。

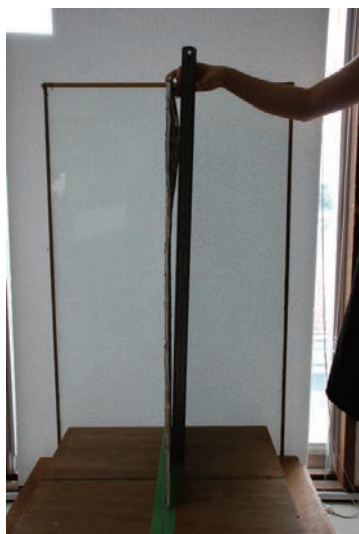
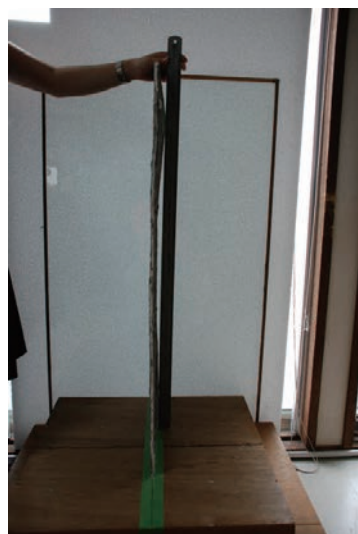
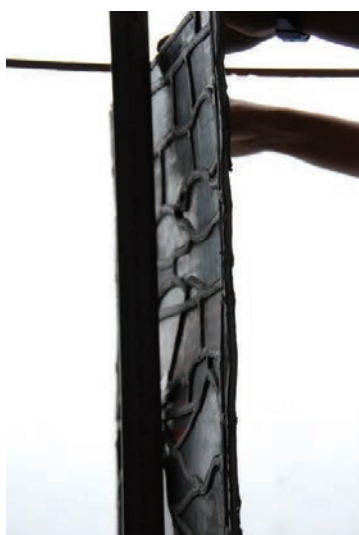
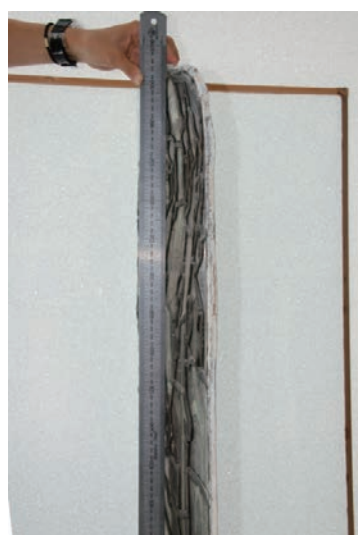
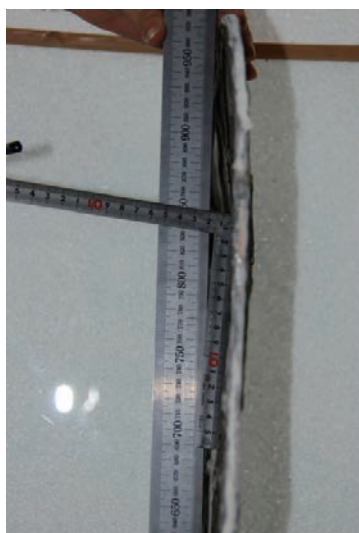
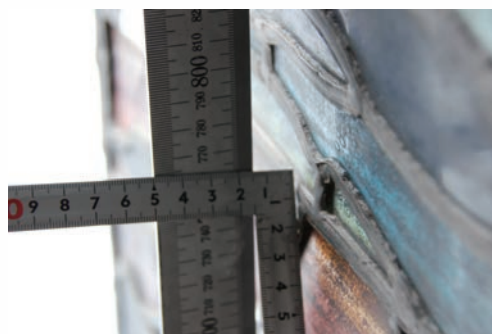
20 枚全てのパネルの変形具合を写真に撮る。また、それぞれ表裏の写真を撮っておく。ほぼ全パネルに変形が見られる。

鉛とガラスで作られているパネルは変形を防ぐことは出来ない。いかにガラスを破損せずに変形を少なくするかは、鉛栈のライン取りと補強棒の入れ方にある。15~20 mmの変形は 85 年経ったパネルとしては普通で、丁度修復のタイミングと云える

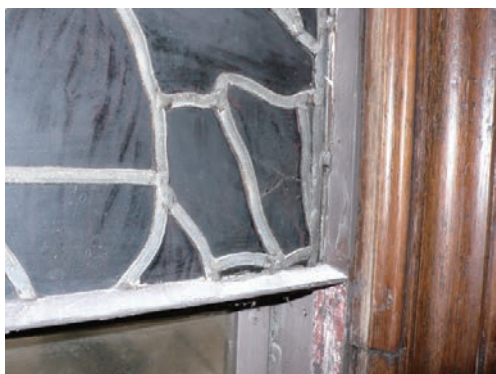
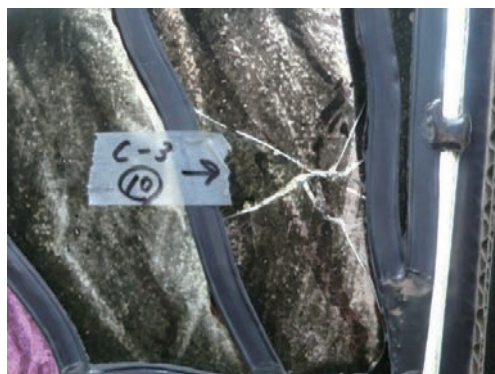
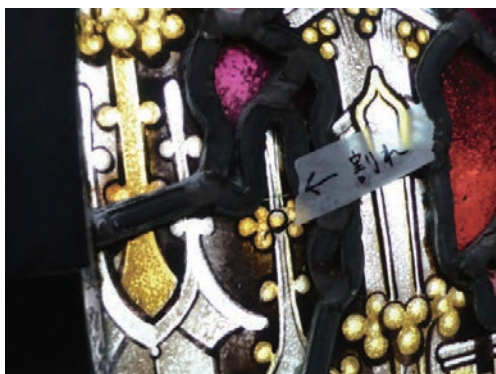
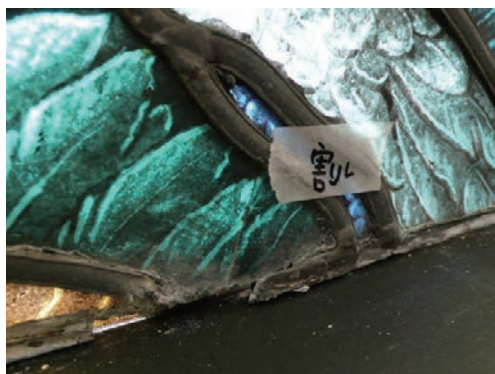
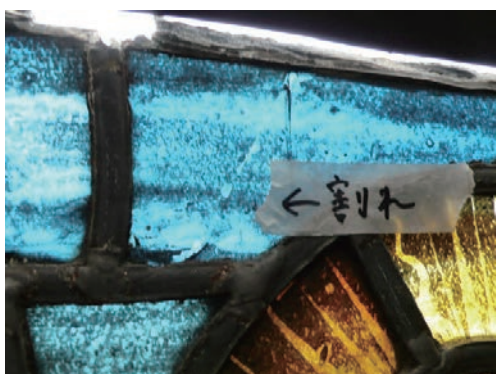
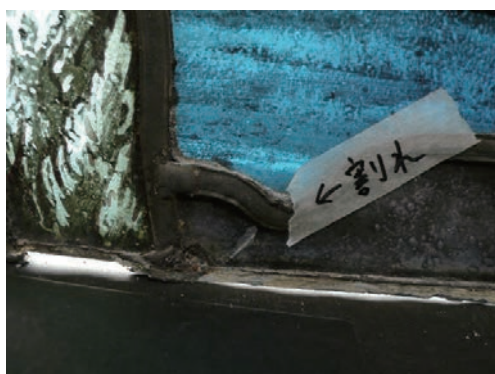
取外し時にガラス割れが見つかるもの以外に、分解時に見つかる小さな目に見えないほどの割れがかなり多い。

ガラス割れは見え難く、部屋外部から  
見たり反射光をあてたりする事により  
発見されることが多い。

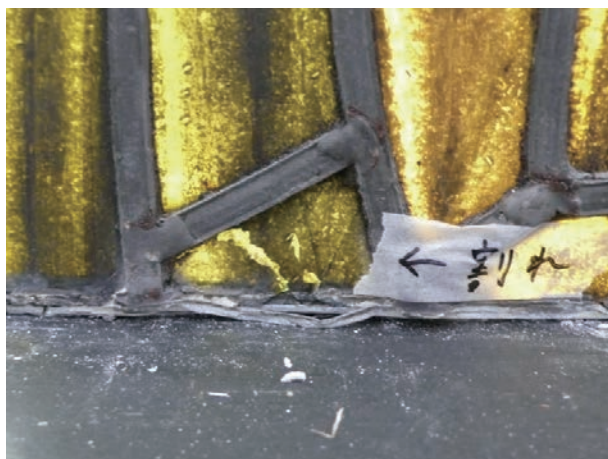
表面の絵付けが削られるように剥離するのは地震などの揺れによることが多い。

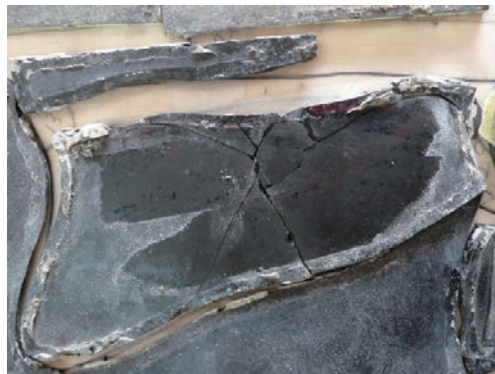
バラバラなガラス割れ

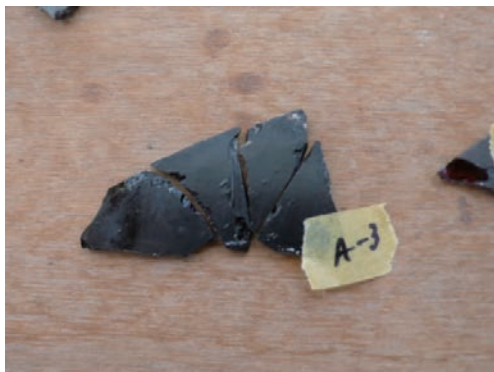
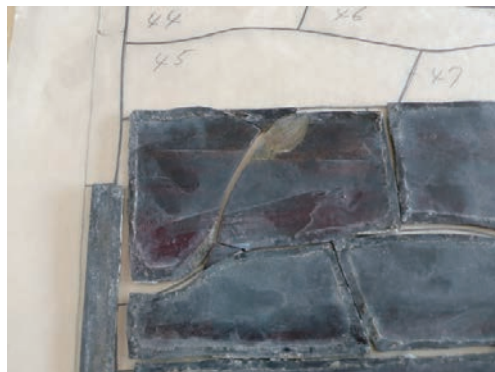
ガラスが割れた後、地震の揺れによつてのガラスの表面剥離

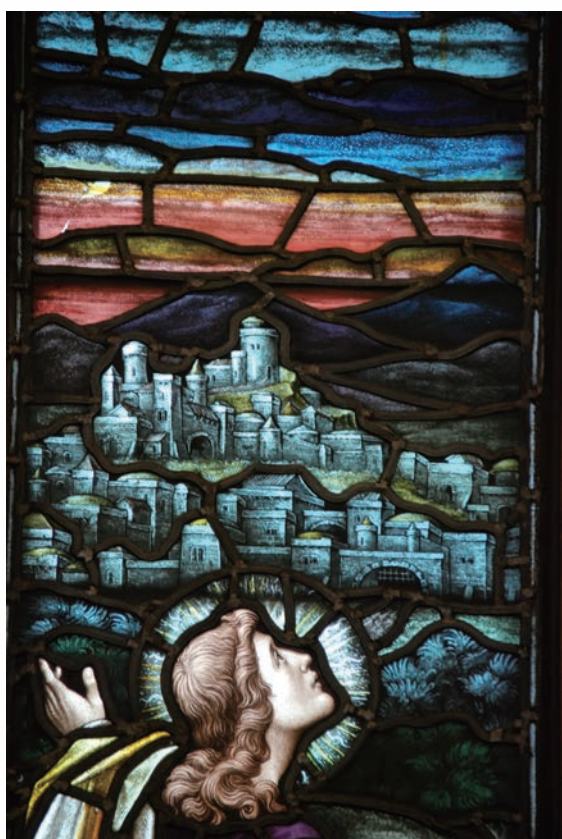
既に割れてしまった部分に地震による揺れが加わり、絵付けされた表面だけが薄く剥がれる様に剥離したガラスがある。ヨハネの窓、エルサレムの上空茜色に深まる赤いガラスの左端のピース。もう一度ステンドグラス用釉薬グリザイユを筆で絵付けし、炉の中で 650℃で焼成しておく。他に切り口に近い部分がハマ割れした小ピースも絵付け焼成をする。割れたラインは鉛棧でつなぐ、2mmの透明ガラスを同じ大きさに切り、裏からハイクリヤーシリコンで接着し二重ガラスにして周囲の鉛棧に組み入れてしまう。現在フランスで盛んに使われている方法で、ガラスとガラスのつなぎ目は見えるが細かく入る邪魔な鉛棧は無く、すっきりと見える。

東日本大震災の“あかし”としても割れたことを残しておきたい1枚になる。

透明2mmガラスを裏接着したガラスは3ピースになる。
