# ラーハウザー記念東北学院礼拝堂 ステンドグラス修復の記録

修復作業期間 平成 29 年 8 月 1 日～  
完成取付け 平成 30 年 3 月 2 日

# ラーハウザー記念東北学院礼拝堂ステンドグラス 修復報告書

光ステンド工房  
平山健雄

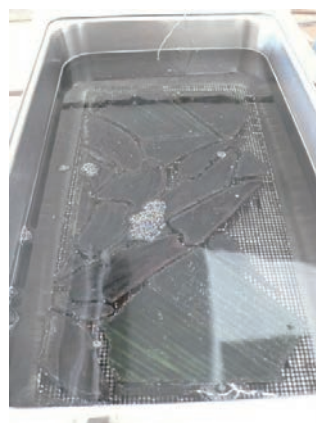
水洗液のひどい汚れ
