# ラーハウザー記念東北学院礼拝堂 ステンドグラス修復の記録

修復作業期間 平成 29 年 8 月 1 日～  
完成取付け 平成 30 年 3 月 2 日

# ラーハウザー記念東北学院礼拝堂ステンドグラス 修復報告書

光ステンド工房  
平山健雄

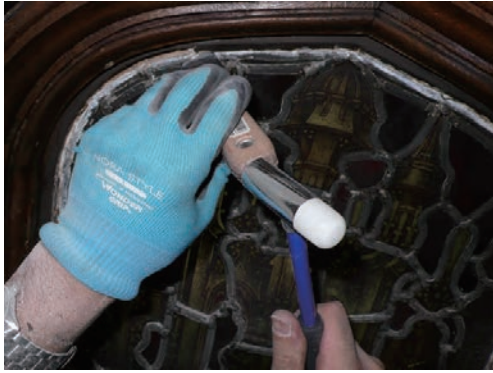
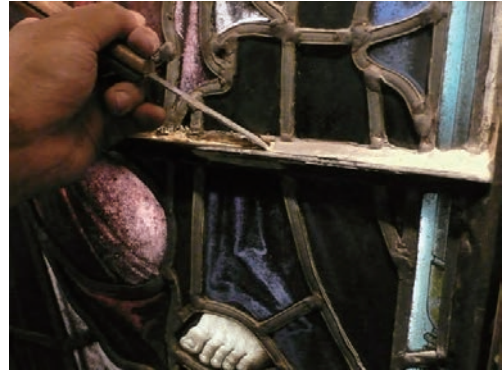
ハンマーとのみを使い固着したパテをはつってゆく

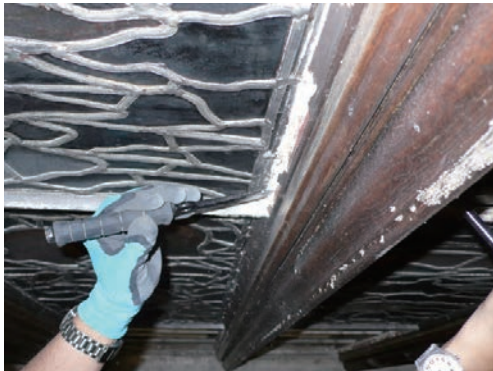
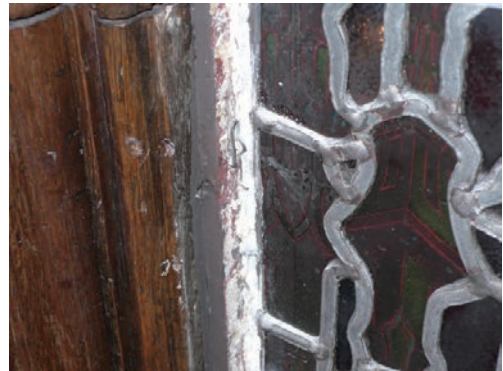
パテの中からスプリングピンが出てくる

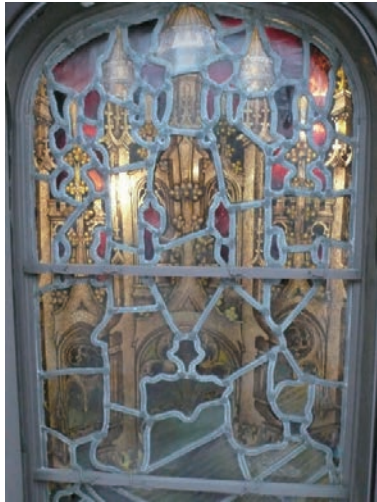
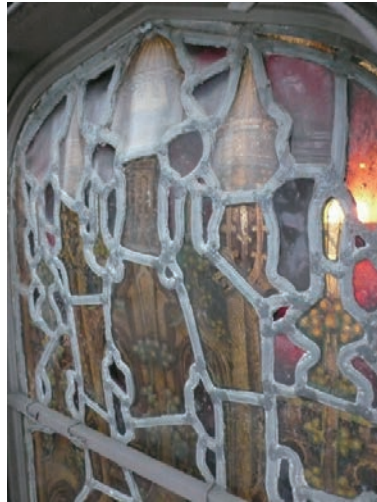
外部から見ると変形の程度がわかる

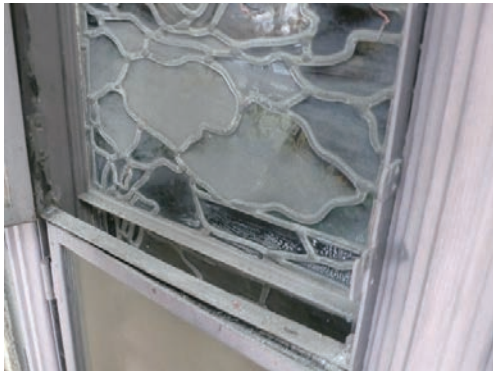
外部の汚れ

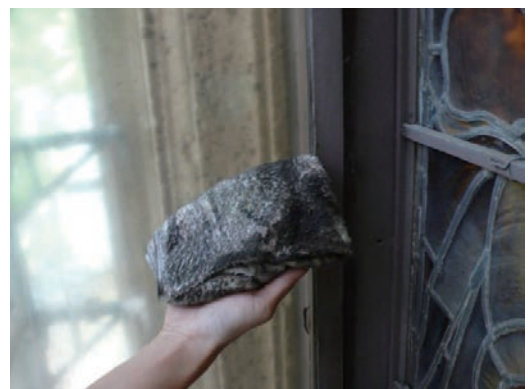
外部開閉窓はかなりの汚れ

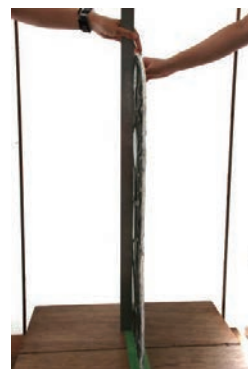
A-1

鉛とガラスで作られているパネルは変形を防ぐことは出来ない。いかにガラスを破損せずに変形を少なくするかは、鉛栈のライン取りと補強棒の入れ方にある。15~20 mmの変形は 85 年経ったパネルとしては普通で、丁度修復のタイミングと云える

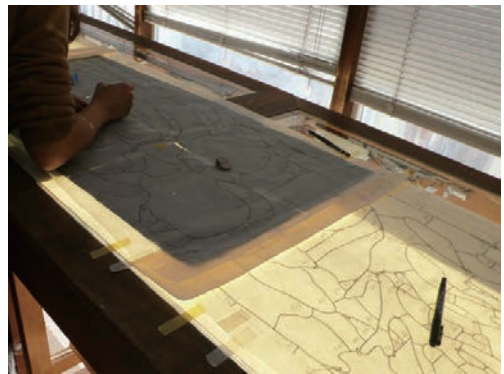
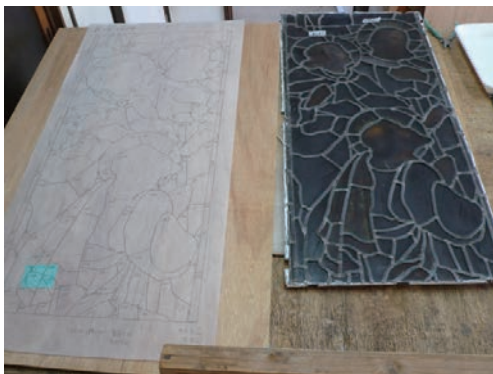
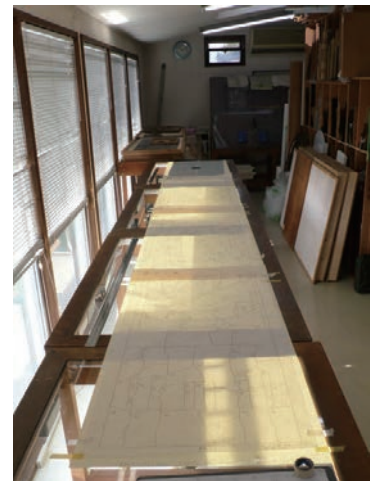
取外し時にガラス割れが見つかるもの以外に、分解時に見つかる小さな目に見えないほどの割れがかなり多い。

パネル取外しの時点で見つかる割れ

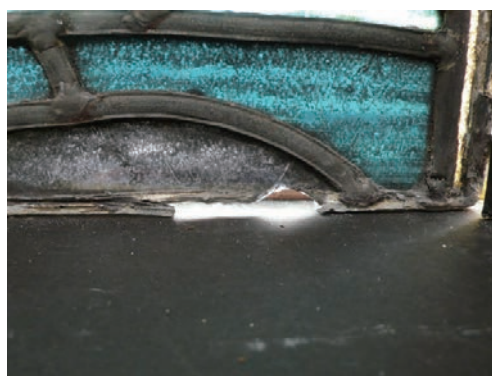
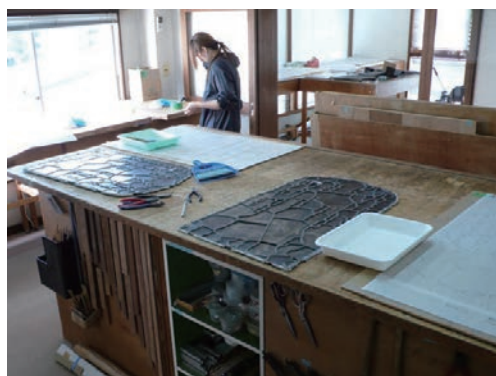
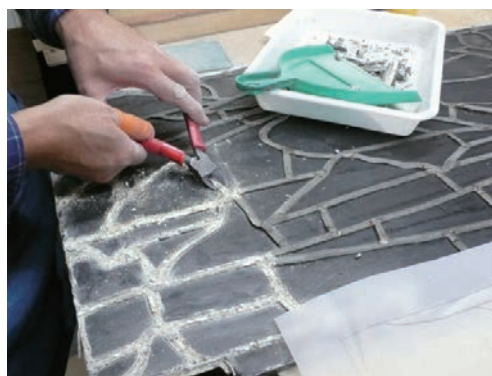
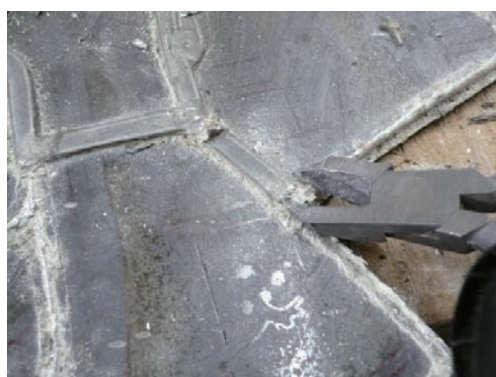
外周の鉛棧はひしゃげており正確な寸法が測れないため、分解前に外側の鉛棧を部分的にカットしてガラスからガラスまでの寸法を測っておく。このパネルに使われている鉛棧は、外周の巾 10 mm 内側は全て巾 8 mmの鉛棧が使われている。鉛の劣化度は 85 年経ったものとしては普通程度であるが、パネルの変形が甚だしい。変形によるガラス割れも多く見られる。鉛棧とガラスの間に充填されているパテの固着度が強く、表面の鉛棧をニッパではぎ取ってガラスを引き出す方法をとっている。

外周の鉛棧を部分的にカットし採寸

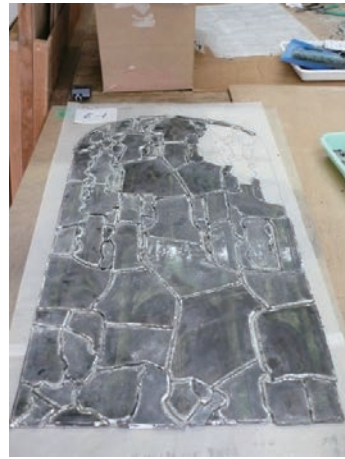
鉛棧は柔らかいのですぐに曲がってしまう

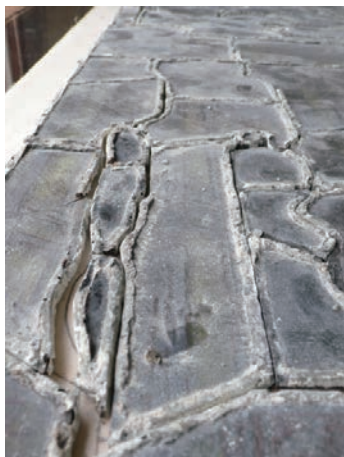
ガラスの切り口に固着しているパテをニッパでこそぎ落とす

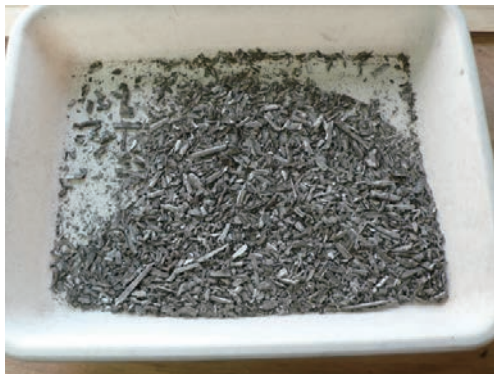
バラバラなガラス割れ

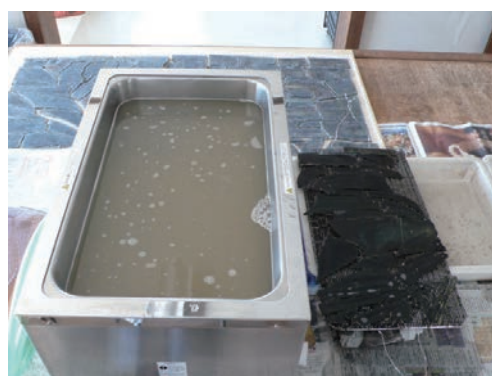
一次水洗

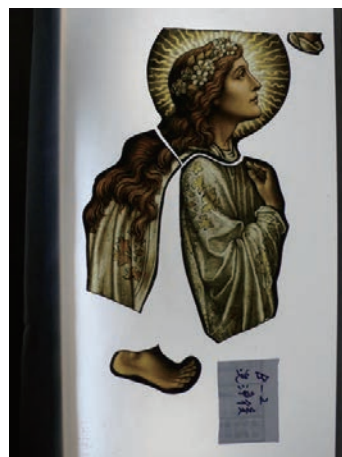
ペイントの汚れはアルコールでとる

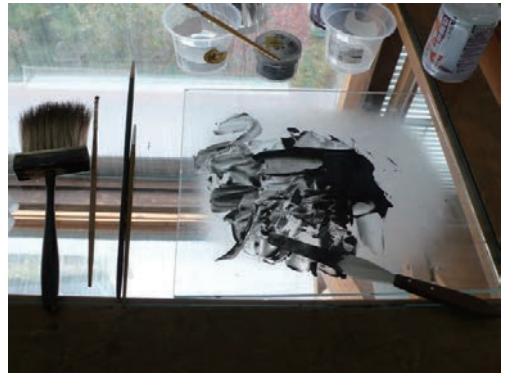
既に割れてしまった部分に地震による揺れが加わり、絵付けされた表面だけが薄く剥がれる様に剥離したガラスがある。ヨハネの窓、エルサレムの上空茜色に深まる赤いガラスの左端のピース。もう一度ステンドグラス用釉薬グリザイユを筆で絵付けし、炉の中で 650℃で焼成しておく。他に切り口に近い部分がハマ割れした小ピースも絵付け焼成をする。割れたラインは鉛棧でつなぐ、2mmの透明ガラスを同じ大きさに切り、裏からハイクリヤーシリコンで接着し二重ガラスにして周囲の鉛棧に組み入れてしまう。現在フランスで盛んに使われている方法で、ガラスとガラスのつなぎ目は見えるが細かく入る邪魔な鉛棧は無く、すっきりと見える。

水溶きグリザイユ

剥げた部分に塗る

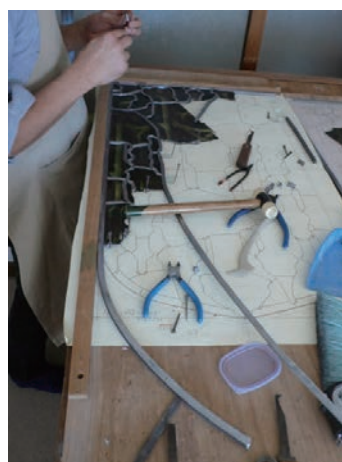
接着ピースは二重ガラスのため鉛棧の溝に入り難い

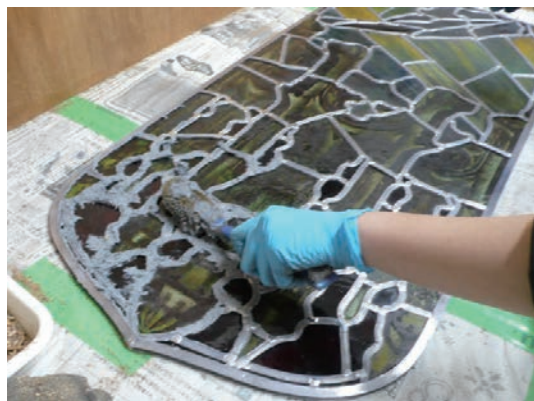
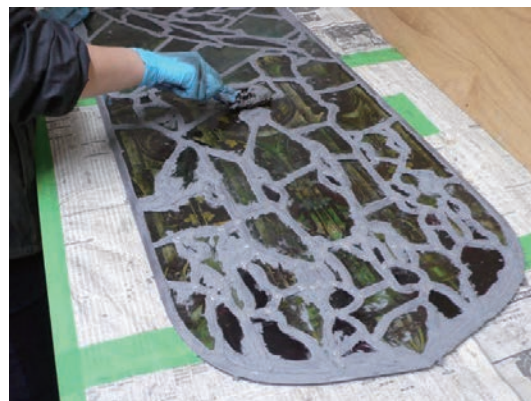
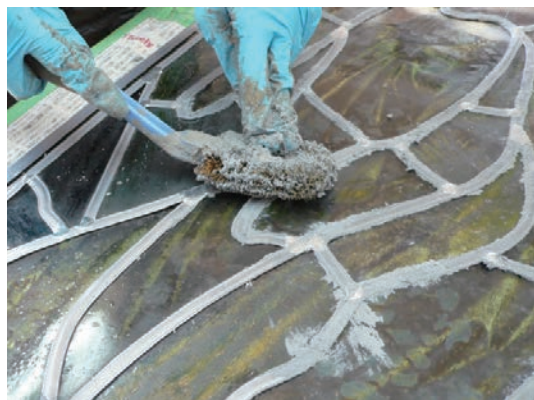
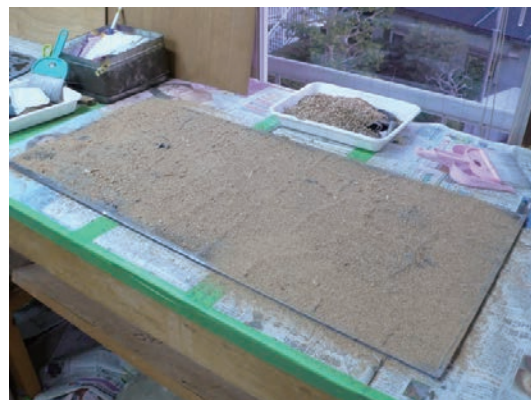
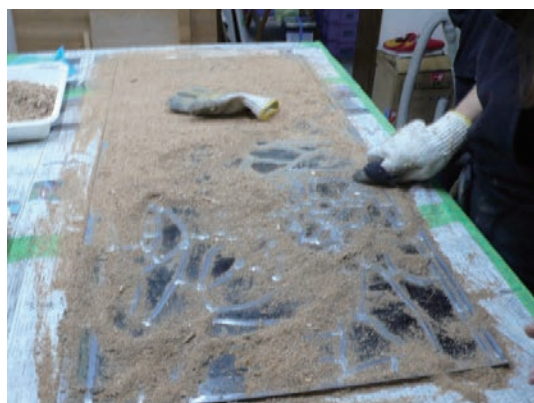
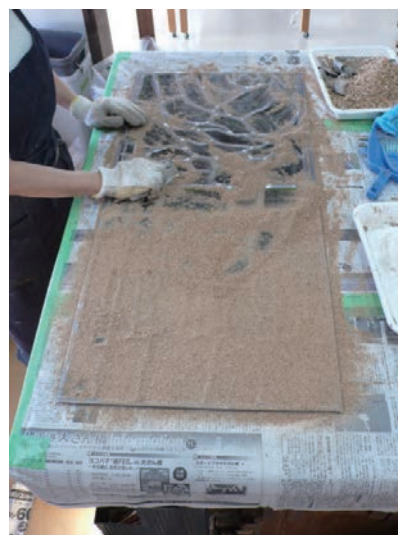
組立て・ハンダ付けが終わり、ガラスと鉛棧の間には隙間があり、雨風を防ぐため表裏両面にパテを詰める。パテは消石灰を亜麻仁油で練ったもので、市販の建材用パテをテレピン油で緩めに溶き松煙でやや鉛棧に近い色味に着色し、ブラシで隙間に詰めてしまう。その後オガクズでパテを鉛棧の隙間に押し込む様にしながら、ガラス面と鉛棧についた余分なパテを掃除する。

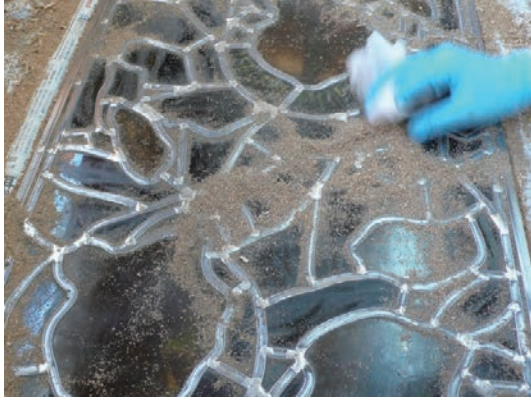
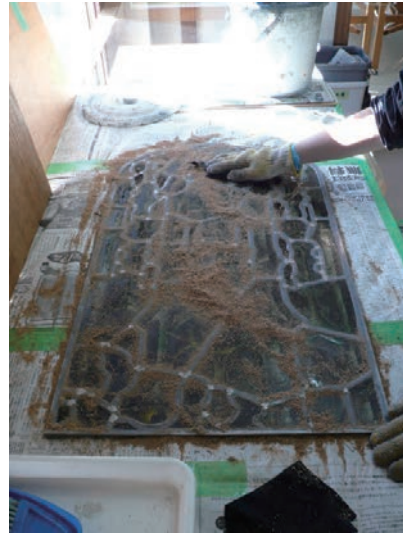
布切れで拭き取る

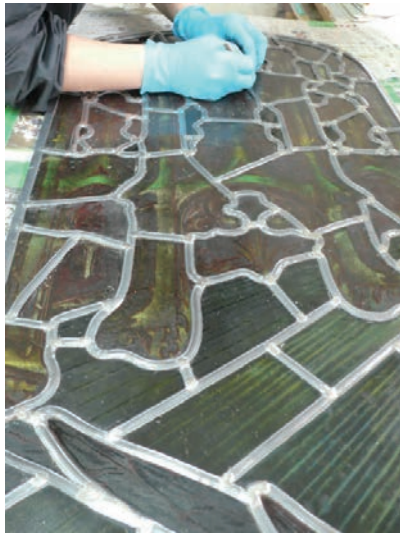
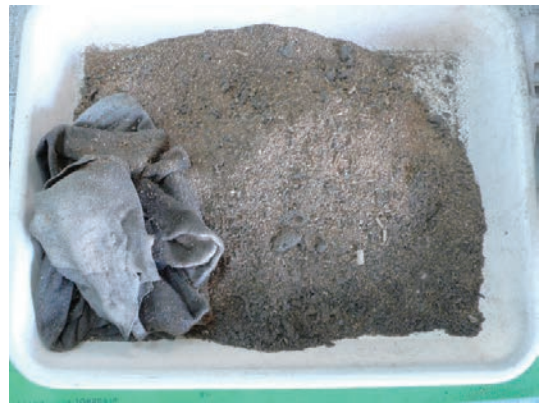
はみ出ているパテは竹の棒で取る

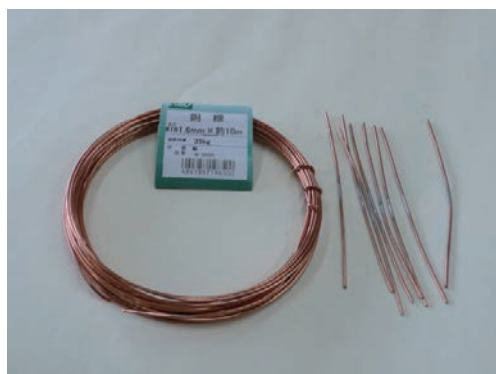
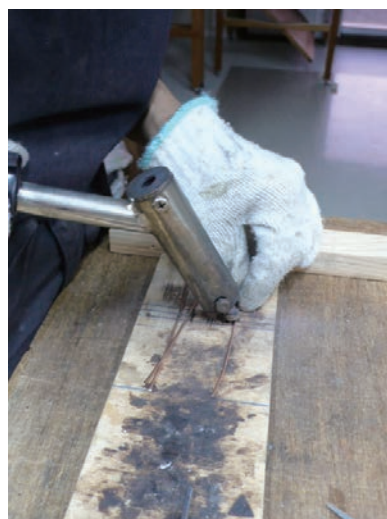
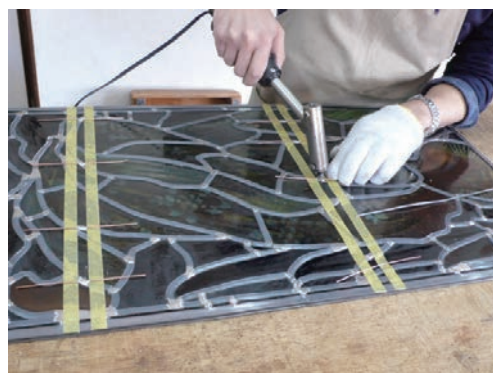
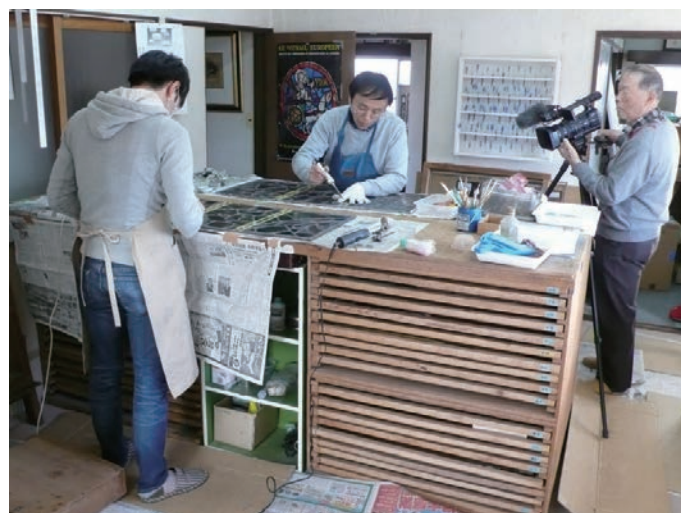
窓枠の外側に施工されている2本の補強棒にパネルを結び付けるため、裏側にあらかじめ針金をハンダ付けしておく。針金は直径1.6mm長さ130mm、補強棒1本に対して4~5本、20パネル合計170本をハンダ付けする。この補強棒によりパネルは鉄枠に結び付けられ、宙づりにされている状態になり底辺部への全ての荷重が軽減される。しかし、経年劣化でのパネルの変形は防ぐことは出来ない。

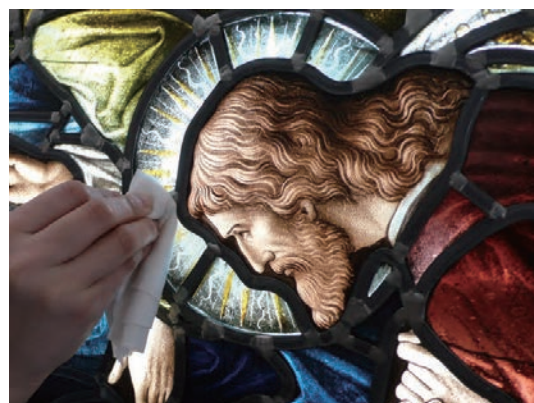
テレピン油で拭く

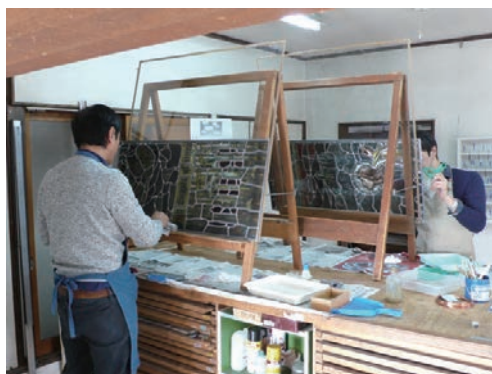
馬毛ブラシで磨く

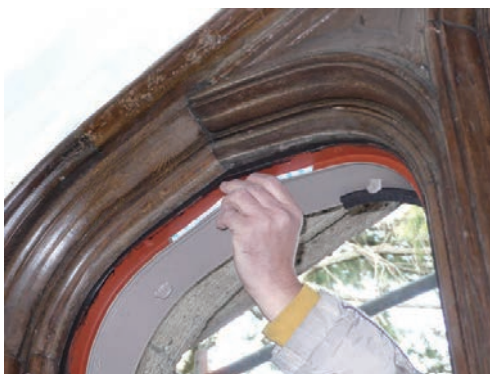
一番下のパネルはビスが飛び出ているので

ヤスリで鉛部分を削る
